## L'église Saint-Pierre-es-Liens de Molinons (Yonne)

Sylvain Aumard, Stéphane Büttner et Xavier D'Aire

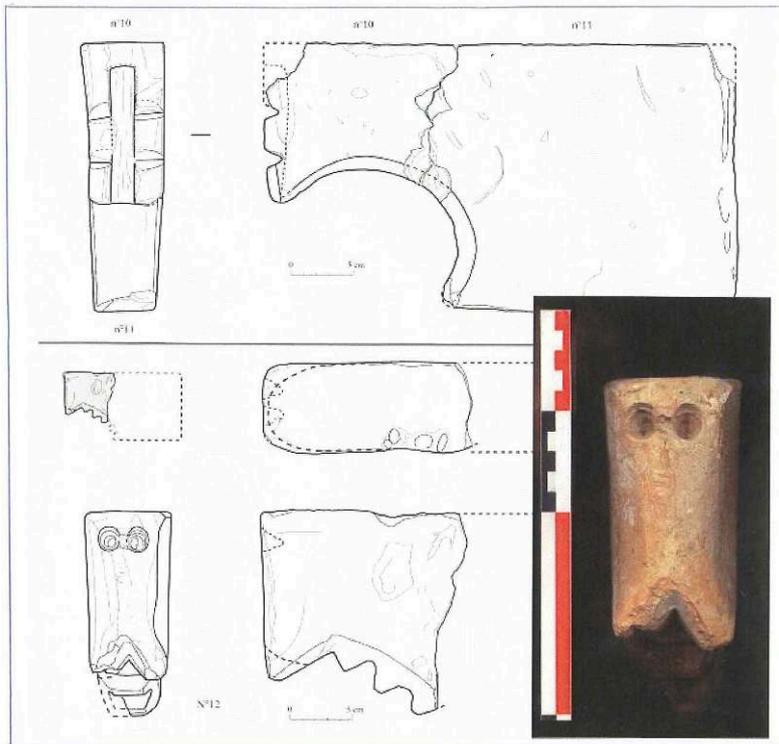
Fig. 1 – Molinons, Saint-Pierre-es-Liens : exemples de modillons retrouvés lors de la restauration du chevet (CEM, G. Fèvre, 2008).

- 1 Lors de la restauration du chevet de l'église de Molinons, des modillons en terre cuite à figuration géométrique ou animalière fortement stylisée ont été découverts (janvier 2008). Les différents états chronologiques que laissait apparaître la partie sommitale du mur gouttereau, après piochage des enduits, invitaient à considérer ces éléments comme les vestiges d'une corniche médiévale. Grâce à la compréhension de la Conservation régionale des Monuments historiques (inspection), un relevé archéologique de cette partie a pu être financé avant l'achèvement des enduits.

- 2 Celui-ci a permis de démontrer une première mise en œuvre de ces modillons au cours d'un second état, ainsi que leur emploi dans une troisième phase correspondant à un rehaussement de 40 à 50 cm. Leur mise en place initiale paraît s'accorder avec l'édification romane du chevet - chapiteaux sculptés du XII<sup>e</sup> siècle - dont le premier état de la partie sommitale semble traduire un temps de latence dans le déroulement de son chantier, peut-être lié à la construction des voûtes. Dans le second état, les négatifs d'arrachements laissent parfaitement percevoir le rythme régulier des modillons ainsi que l'emprise de leurs entablements, dont on retrouve de nombreux fragments réemployés. Le remontage de cette corniche à un niveau supérieur est peut-être lié à la reconstruction de la charpente, vraisemblablement intervenue au XVII<sup>e</sup> siècle - d'après un millésime dans la nef - et à une importante reprise des voûtes (traces de ripe). Une couverture posée directement sur ces dernières (sans charpente) est peut-être à l'origine de ces désordres. Bien que le rythme des modillons soit respecté, les nombreux manques ont été palliés par l'introduction de petits
