Église Saint-Martin de Branches (Yonne)

Christian Sapin et Sylvain Aumard

Christian Sapin et Sylvain Aumard, « Église Saint-Martin de Branches (Yonne) », *Bulletin du centre d'études médiévales d'Auxerre | BUCEMA* [En ligne], 11 | 2007, mis en ligne le 28 août 2007, consulté le 22 septembre 2022. URL : <http://journals.openedition.org/cem/1942> ; DOI : <https://doi.org/10.4000/cem.1942>

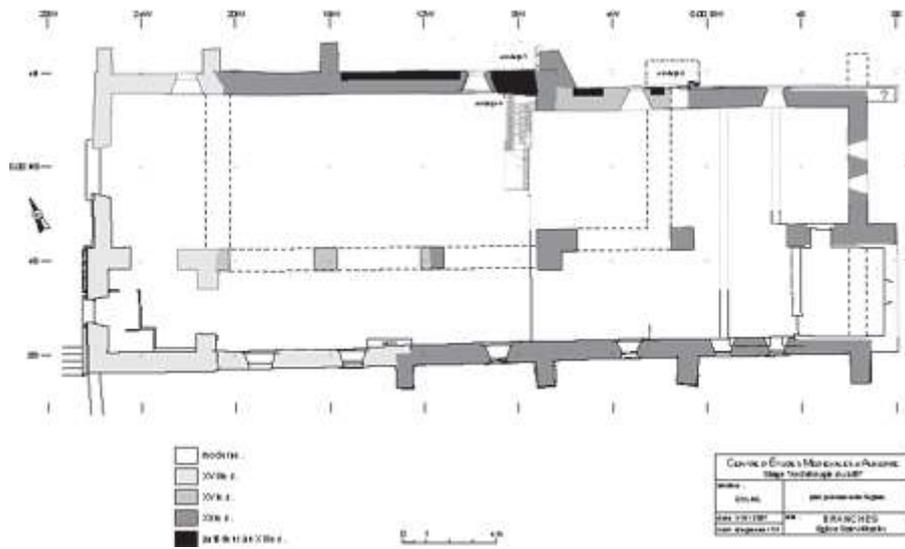
Fig. 1. Branches, église Saint-Martin, plan (dessin G. Fèvre).

- 7 En conclusion, à la vue de l'ensemble des premières données et de leurs croisements, il est désormais possible d'admettre l'existence d'un premier état antérieur au XIII^e siècle constitué d'une nef unique avec un chevet plat plus étroit, puis après 1200 des agrandissements progressifs vers l'est, vers le sud, et enfin seulement au XVIII^e vers l'ouest avec le clocher. Au-delà de ces aspects chronologiques, ces recherches soulignent la volonté de changements importants de l'espace et de son utilisation au XIII^e siècle avec probablement la présence à la fois de la prieurale et de la paroisse réduite à une des deux nefs. En inversant les *a priori* d'une simple connaissance par l'histoire de l'art, réduisant ce type d'édifice à des catégories de second intérêt, l'archéologie dégage progressivement les aspects innovants des constructeurs répondant à des demandes de la société médiévale en mutation.

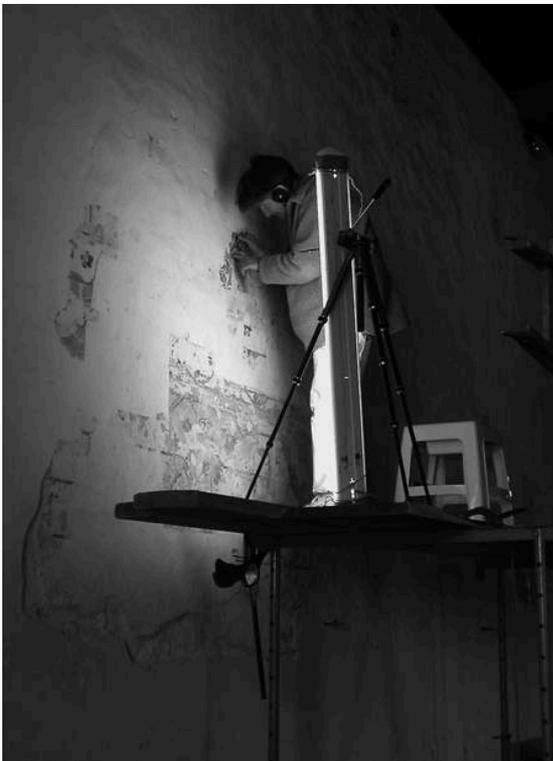
Fig. 2. Branches, église Saint-Martin, relevé des peintures murales par L. Blondaux (cliché CEM).

- 6 Le relevé des peintures s'est poursuivi en présence de Laurence Blondaux (restauratrice). La procession originelle du mur sud se prolonge vers l'est. Sur le mur nord, les différents états du décor autour des croix de consécration se précisent. Le premier décor correspond à un faux appareil et fleurettes noires (fleurettes rouges à l'origine après oxydation du pigment), à la bande décorative supérieure et aux premiers médaillons avec les apôtres formant une croix de consécration. Cet ensemble du XIII^e siècle contemporain de la scène de procession du mur sud et des lambris décorés est repris (fin du siècle ou suivant) par d'autres médaillon d'apôtres, un fond ocre jaune et une résille ocre-rouge foncés, filets blancs. Les reprises suivantes seraient du XVI^e siècle (scène de saint Hubert), des XVII^e-XVIII^e siècles (décor de faux marbre et de faux bois notamment).
