Bulletin du centre d'études médiévales d'Auxerre

Les travaux du laboratoire d'archéologie du bâti. Auxerre, cathédrale Saint-Étienne : suivi des restaurations

Gouttereau sud de la nef : surveillance archéologique du drainage

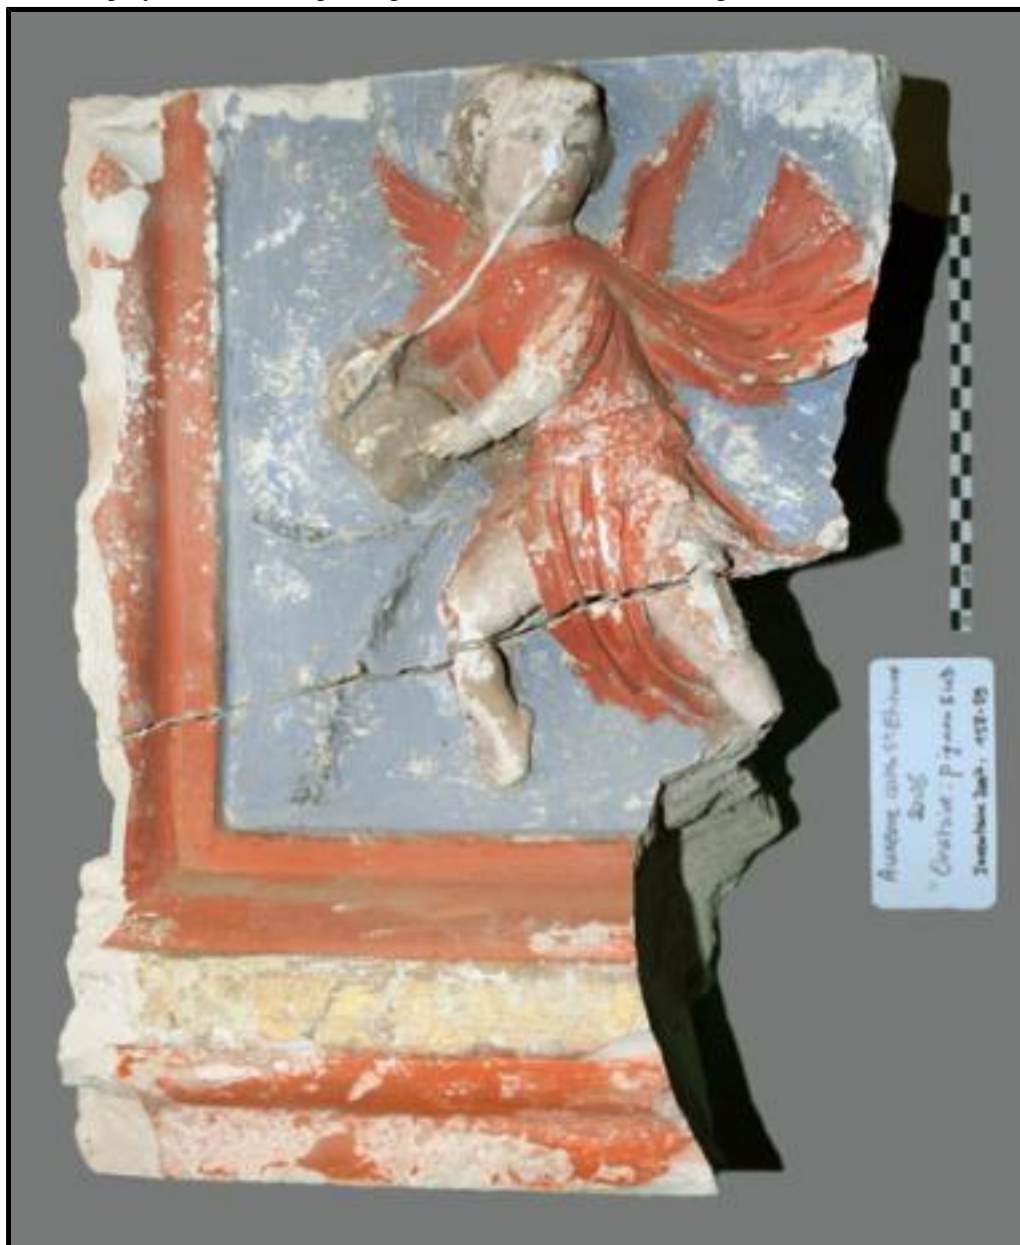
Fig. 1 - Claveau polychrome avec chérubin sculpté sur l'intrados (cliché S. Aumard).

- 3 La grande majorité des éléments découverts présente des traces d'outils du XVI^e siècle – brettüre et ripe fine – et une bonne part conserve encore des traces de polychromie très vives – bleu, rouge, marron et or. Il s'agit essentiellement de corps moulurés linéaires, aux profils variés et ayant agrémenté l'intérieur de la chapelle : colonnettes engagées, bases, claveaux, larmiers et bandeaux... Deux pièces particulièrement imposantes composaient des parties situées en hauteur : respectivement, un élément de corniche d'angle avec vraisemblablement la retombée d'une croisée d'arc (158.96) et, très probablement, un claveau amortissant le sommet d'une colonnette engagée se terminant par une volute et un rinceau en relief (158.100). D'autres blocs portent traces de médaillons en cercle et losanges simplement dégagés par une moulure en doucine. Près de la moitié du corpus (48 fragments) semble avoir appartenu à un arc polychrome. Sur l'intrados, des profils en doucine délimitent des caissons dans chacun desquels un ange a été sculpté, comme en témoigne le superbe fragment 158.59 (fig. 1).
