## Sondages dans le chapitre de l'abbaye Saint-Bénigne de Dijon

Christian Vernou et Erica Gaugé

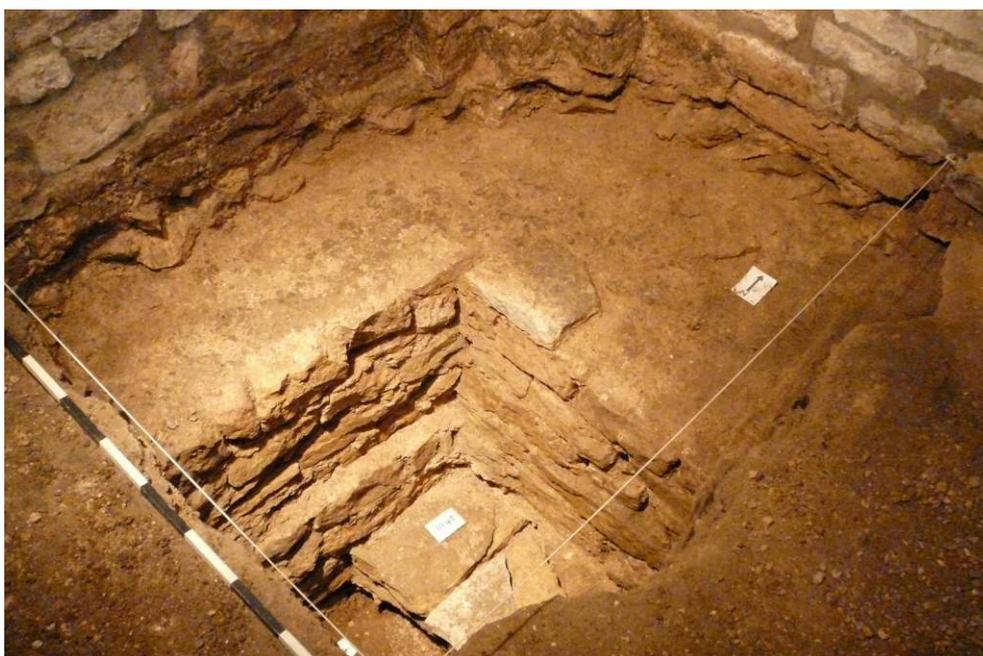
Fig. 1 – Saint-Bénigne, sondage 1 de la salle du chapitre (cl. E. Gaugé).

- 1 Une opération de sondages très limitée a été menée à l'emplacement de l'ancien chapitre de l'abbaye Saint-Bénigne, entre le 25 mai et le 30 juin 2009, sous la responsabilité de Christian Vernou, en collaboration étroite avec Erica Gaugé et avec la participation de Violaine Bresson. Un sondage profond a été ouvert dans l'angle nord-ouest de la salle et des observations de détail ont été effectuées à l'emplacement de l'ancienne porte du chapitre, donnant à l'origine dans le cloître.

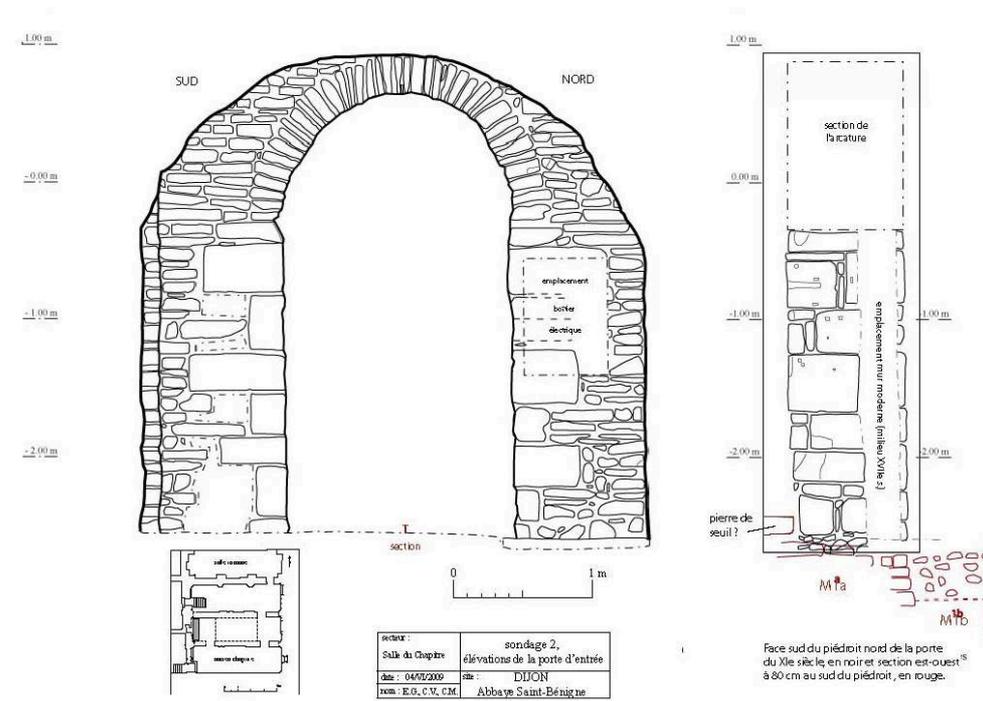
Fig. 2 – Saint-Bénigne, relevés du mur ouest (E. Gaugé, 2009).

de la phase de construction du bâtiment. L'architecture semble avoir été conçue et bâtie en une seule et même campagne, y compris la porte d'entrée du chapitre aux dimensions imposantes (h. 3,20 m; l. 1,63 m; prof. 0,82 m). Afin d'asseoir au mieux leurs maçonneries, les constructeurs ont aménagé des fondations très larges – environ 3 m à la base, pour le mur est-ouest et 2,60 m, pour le mur gouttereau d'orientation nord-sud –, dont les assises sont interpénétrées (appareil en besace). Les tranchées de fondations ont été creusées dans l'argile du substrat – paléosol, à la cote approximative de 241 m NGF; ces tranchées sont étroites à la base. La fonction de ces larges assises était d'assurer la stabilité du bâtiment à étage et de recevoir la retombée des voûtes d'arêtes, reportées sur les piliers à ressauts verticaux – plutôt que d'avoir conçu des massifs de maçonnerie ponctuels, à l'aplomb desdits piliers.

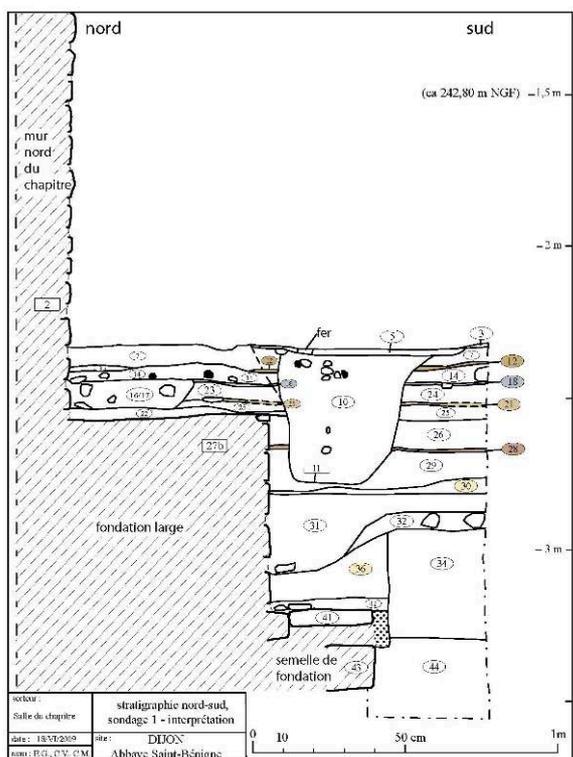
Fig. 3 – Saint-Bénigne, stratigraphie nord-sud.

- 4 Les niveaux de circulation du chapitre d'origine n'ont pas été reconnus dans les secteurs sondés. Plusieurs indices semblent démontrer un hiatus dans la chronologie des niveaux, comme si un ou plusieurs décaissements de la salle avaient été effectués au cours des siècles qui ont suivi la constitution du chapitre. Parmi les hypothèses plausibles, retenons la possible destruction du sol de l'an Mil – une chape de mortier de chaux, à l'origine? – par un dallage soigné, peut-être au XIII<sup>e</sup> siècle, à une époque où de

nombreux embellissements sont conçus au profit de l'abbatiale ou des bâtiments conventuels – réfection des voûtes du dortoir. Cet éventuel dallage a pu fonctionner de paire, en termes de cote, avec les plates-tombes qui recouvraient les sépultures des dignitaires inhumés dans ce haut lieu de l'abbaye – niveau de circulation médiéval, autour de 241,85 m NGF.
